## **Notă de atenționare URGENTĂ privind siguranța la locul de utilizare**

Trilogy Evo, Trilogy Evo O2, Trilogy EV300  
Alarmă de pierdere a alimentării cu energie

26-FEB-2024

**Referință:** Alarmă de defecțiune a bateriei Trilogy Evo  
Trilogy Evo, Trilogy Evo O2 și Trilogy EV300  
2024-CC-SRC-001

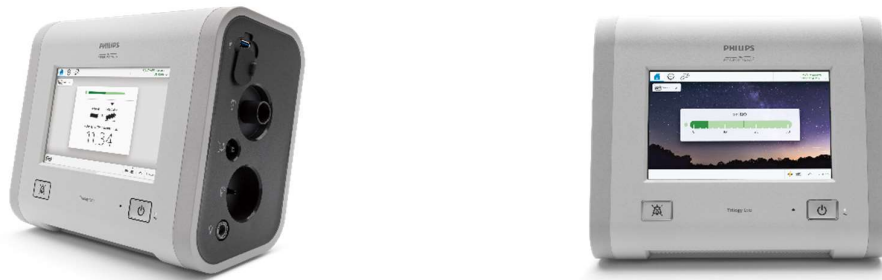
## 3. Produsele afectate și cum le puteți identifica

Toate dispozitivele Trilogy Evo, Trilogy Evo O2 și Trilogy EV300 sunt susceptibile la această problemă.
