## **Notă de atenționare URGENTĂ privind siguranța la locul de utilizare**

Sisteme ecografice seria 5000 Compact (modelele 5500 și 5300)  
Problemă la adaptorul multiport cu potențialul de a cauza o arsură la nivelul esofagului

20 martie 2024

**Referință:** Problemă la adaptorul multiport pe sistemele ecografice seria 5000 Compact, 2024-PD-US-001 (FCO79500569)

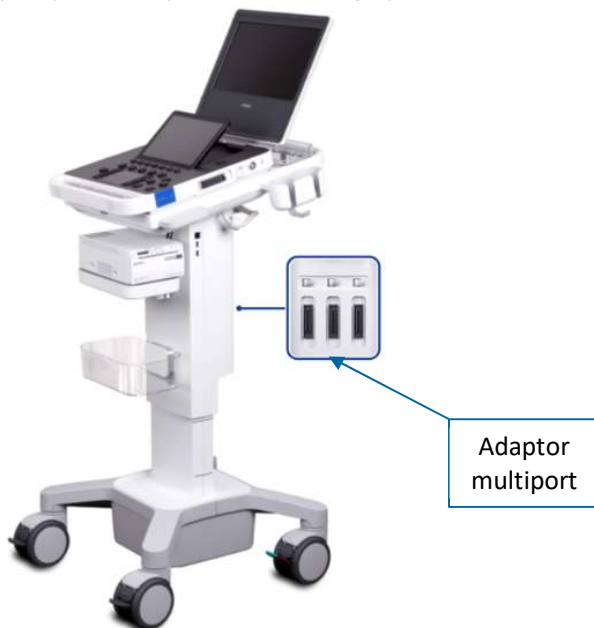
Figura 1. Adaptor multiport prezentat pe un sistem ecografic seria 5000 Compact

Sistemele ecografice seria 5000 Compact cu opțiuni de cărucior Deluxe și Premium sunt dotate cu un adaptor multiport (MPA), așa cum se arată în Figura 1 de mai jos. Acest adaptor multiport permite conectarea a până la trei traductoare.

Dacă în timpul unei proceduri în care sunt conectate mai multe traductoare la 5000 Compact, dintre care unul este un traductor de ecocardiografie transesofagiană (TEE) și imagistica este efectuată cu unul dintre celelalte traductoare, traductorul TEE poate fi în continuare alimentat cu energie, ceea ce poate cauza depășirea limitei de temperatură stabilite pentru capul traductorului (43 °C/109,4 °F). Starea de eroare este declanșată de vibrațiile cauzate de deconectarea și conectarea/reconectarea traductorului (traductoarelor).

Dacă sonda TEE rămâne neselectată în toate etapele descrise mai sus, există posibilitatea ca MPA să permită dirijarea alimentării către sonda TEE. În aceste condiții, funcția de monitorizare și control al temperaturii pentru sonda TEE este eludată, ceea ce poate duce la depășirea limitei de temperatură stabilite pentru capul traductorului TEE.

Opțiunea 2: Ori de câte ori adăugați un traductor la sau scoateți un traductor din MPA, deconectați și reconectați conectorul MPA la portul de conectare al sistemului 5000 Compact, urmat de o selecție a traductorului pe ecranul tactil. Prin efectuarea acestui pas la adăugarea sau eliminarea unui traductor, sistemele de monitorizare și control sunt reinițializate.

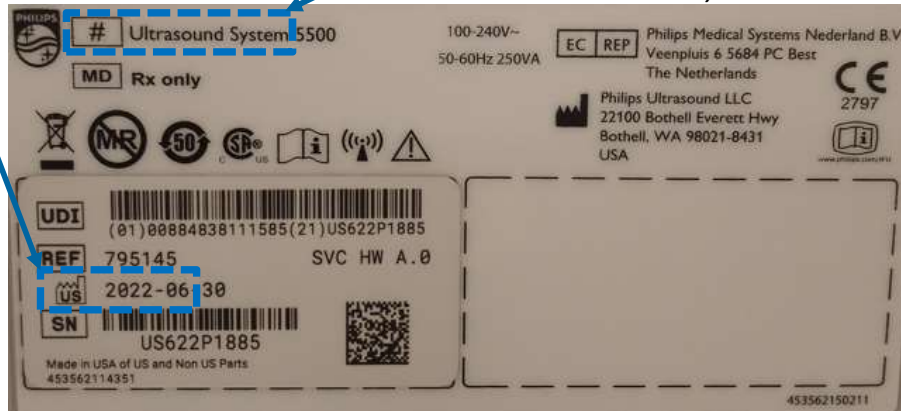
Figura 2. Exemplu de etichetă de sistem

- 1) Numele modelului indicat pe etichetă (localizat în partea de jos a sistemului) este „Ultrasound System 5500” sau „Ultrasound System 5300”. Figura 2 este prezentată ca exemplu mai jos. Și:
- 2) Căruciorul utilizat cu sistemul are un adaptor multiport, după cum este indicat în Figura 1 de mai sus.

Nume model: Ultrasound System 5500 sau  
Ultrasound System 5300

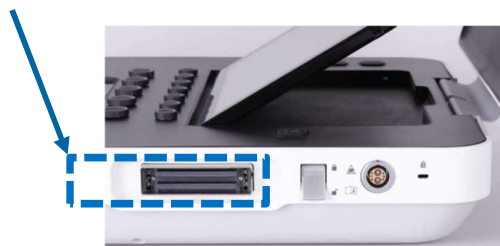
Figura 3. Port pe partea laterală a unui traductor conectat direct

Problema este asociată cu MPA, prin urmare, prin utilizarea directă a portului de pe 5000 Compact, problema este evitată.

Opțiunea 1: Pentru a preveni apariția problemei, atunci când utilizați traductoarele TEE, conectați direct la sistemul 5000 Compact utilizând portul de pe partea laterală a sistemului, așa cum se arată în Figura 3 de mai jos.
