## **NOTĂ DE ATENȚIONARE URGENTĂ privind siguranța la locul de utilizare**

Conexiunile terminalelor sistemelor RM în unitatea generală de distribuție a rețelei (general Mains Distribution Unit, g-MDU) pot genera un eveniment termic

08 noiembrie 2024

**Referință:** Conexiunile terminalelor în unitatea generală de distribuție a rețelei (general Mains Distribution Unit, g-MDU) pot produce căldură, declanșând alarma de fum/incendiu (referință FCO78100582)

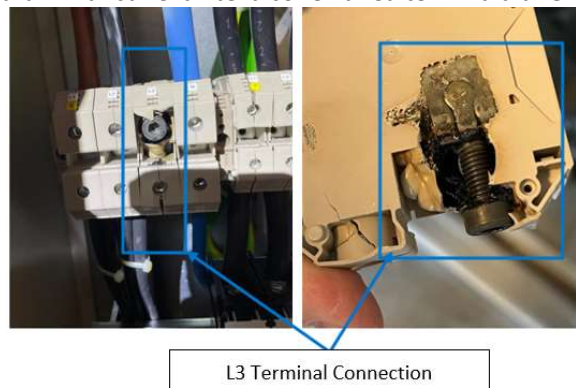
Philips a identificat o problemă legată de faptul că conexiunea terminalului L3 al g-MDU (unitatea generală de distribuție a rețelei) se poate slăbi, creând un punct fierbinte (vezi figura 1) care poate cauza declanșarea alarmei de fum/incendiu în camera tehnică a spitalului. Unitatea g-MDU, situată în camera tehnică, este punctul de intrare unică pentru alimentarea cu energie electrică a spitalului și distribuie energia electrică către diferitele dulapuri și componente ale scannerului RM.

Figura 1. Punct fierbinte la conexiunea terminalului G-MDU

Philips a primit cinci (5) reclamații asociate problemei, privind conexiunile arse ale terminalelor g-MDU și miros de fum/ars în camera tehnică. Nu a existat nici un raport de vătămare corporală sau leziune gravă.

Philips vă va contacta pentru a programa vizita unui inginer de service pe teren (FSE) la unitatea dvs. pentru a inspecta conexiunile g-MDU din camera tehnică și pentru a aplica cuplul adecvat conexiunii, dacă este necesar. (referință FCO78100582). Philips intenționează să înceapă implementarea corecțiilor până la finalul trimestrului 4 al anului 2024.

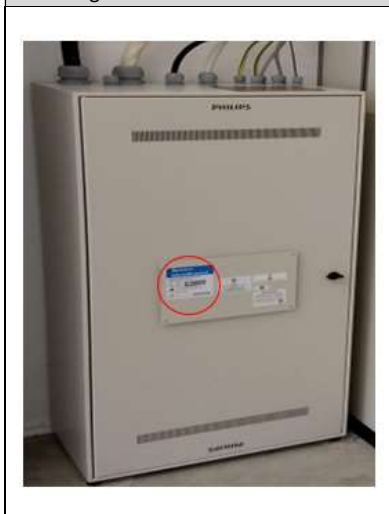
Figura 3. Localizare etichetă

- Intrați în camera tehnică
- Localizați Mains Distribution Unit (gMDU)
- Eticheta se află pe ușa frontală a gMDU (consultați Figura 2)
