NOTĂ DE ATENȚIONARE URGENTĂ privind siguranța la locul de utilizare

Conexiunile terminalelor sistemelor RM în unitatea generală de distribuție a rețelei (general Mains Distribution Unit, g-MDU) pot genera un eveniment termic

19 aprilie 2024

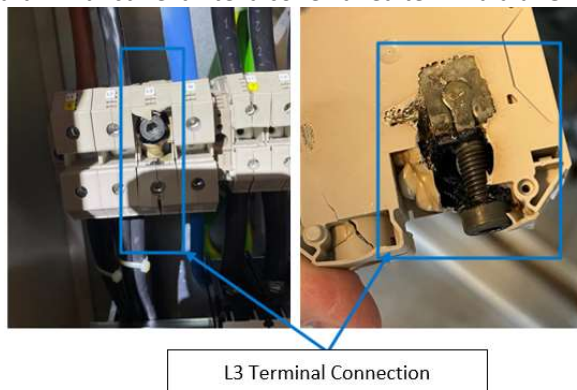
Philips a identificat o problemă legată de faptul că conexiunea terminalului L3 al g-MDU (unitatea generală de distribuție a rețelei) se poate slăbi, creând un punct fierbinte (vezi figura 1) care poate cauza declanșarea alarmei de fum/incendiu în camera tehnică a spitalului. Unitatea g-MDU, situată în camera tehnică, este punctul de intrare unică pentru alimentarea cu energie electrică a spitalului și distribuie energia electrică către diferitele dulapuri și componente ale scannerului RM.

Figura 1. Punct fierbinte la conexiunea terminalului G-MDU

Philips a primit cinci (5) reclamații asociate problemei, privind conexiunile arse ale terminalelor g-MDU și miros de fum/ars în camera tehnică. Nu a existat nici un raport de vătămare corporală sau leziune gravă.

Philips vă va contacta pentru a programa vizita unui inginer de service pe teren (FSE) la unitatea dvs. pentru a inspecta conexiunile g-MDU din camera tehnică și pentru a aplica cuplul adecvat conexiunii, dacă este necesar. (referință FCO78100582). Philips intenționează să înceapă implementarea corecțiilor în luna iulie 2024.
