NOTĂ DE ATENȚIONARE URGENTĂ privind siguranța la locul de utilizare

Sistemul Philips Azurion R1.x

Potențială pierdere a funcționalității imagistice (Raze X) și/sau durată prelungită de repornire la rece

11-JUL-2024

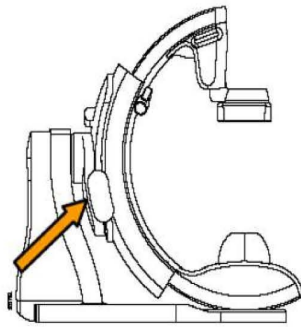
Figura 1- Etichetă de identificare a sistemului

Numele produsului și numărul modelului sistemului pot fi găsite pe eticheta de identificare a sistemului situată pe suportul sistemului (*Figura 1*). Versiunea de software a sistemului Philips Azurion poate fi identificată în timpul pornirii (*Figura2*).
