Notă de atenționare urgentă privind siguranța la locul de utilizare

Azurion 7M20 cu stativ FlexArm

Este posibil ca mișcarea motorizată în direcție longitudinală să nu funcționeze cum trebuie

06 august 2024

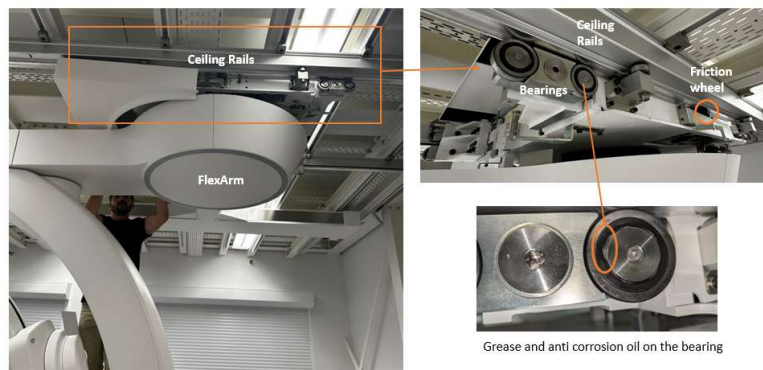
Figura 2. Prezentare generală a elementelor stativului FlexArm și identificarea problemei

Philips a identificat faptul că mișcarea motorizată în direcție longitudinală a stativului FlexArm poate fi inconsecventă (nu lină) și, în final, poate deveni indisponibilă. Această problemă se datorează scurgerii de lubrifianți de la rulmenți și/sau uleiului anticoroziv aplicat la rulmenți, din cauza căruia lubrifierea de la nivelul șinei de plafon poate fi excesivă, reducând frecarea dintre șine și roata de fricțiune (consultați Figura 2).

- d. Ca parte din ciclul de întreținere preventivă, Philips va curăța șinele, roata de fricțiune și rulmenții conform indicațiilor din Actualizarea întreținerii preventive, document anexat drept Anexa A.

Philips va înlocui gratuit rulmenții longitudinali existenți ai sistemelor Azurion 7M20 cu stativ FlexArm cu rulmenți longitudinali reproiectați.

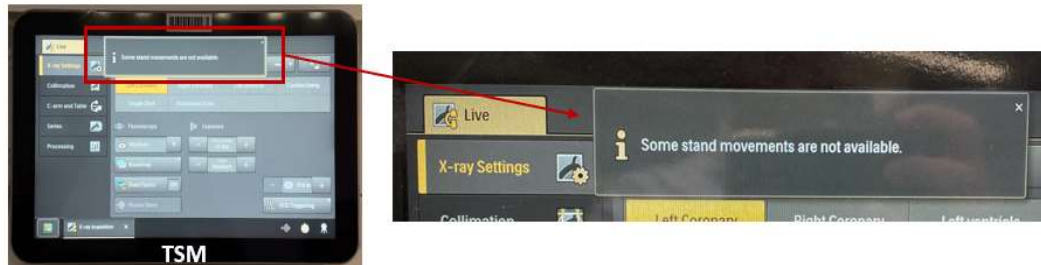
a) Pe modulul tactil (TSM) - Mesajul afișat:

„Some stand movements are not available” (Unele mișcări ale stativului nu sunt disponibile)

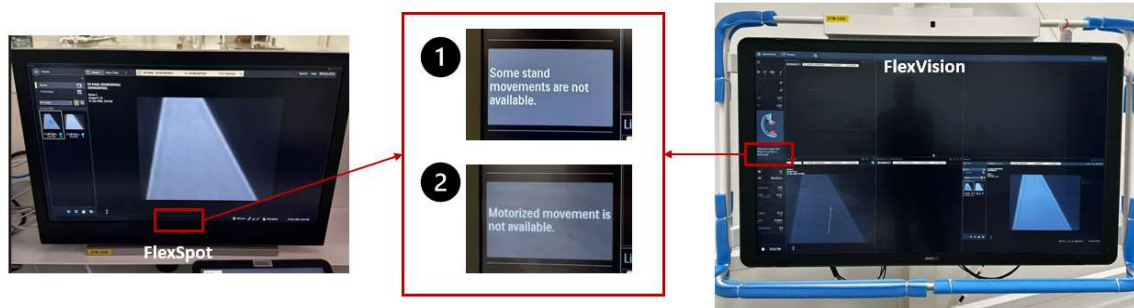
b) Pe monitoarele FlexSpot și FlexVision - Mesajele afișate:

1. „Some stand movements are not available” (Unele mișcări ale stativului nu sunt disponibile) - urmat imediat de mesajul
2. „Motorized movement is not available” (Mișcarea motorizată nu este disponibilă)

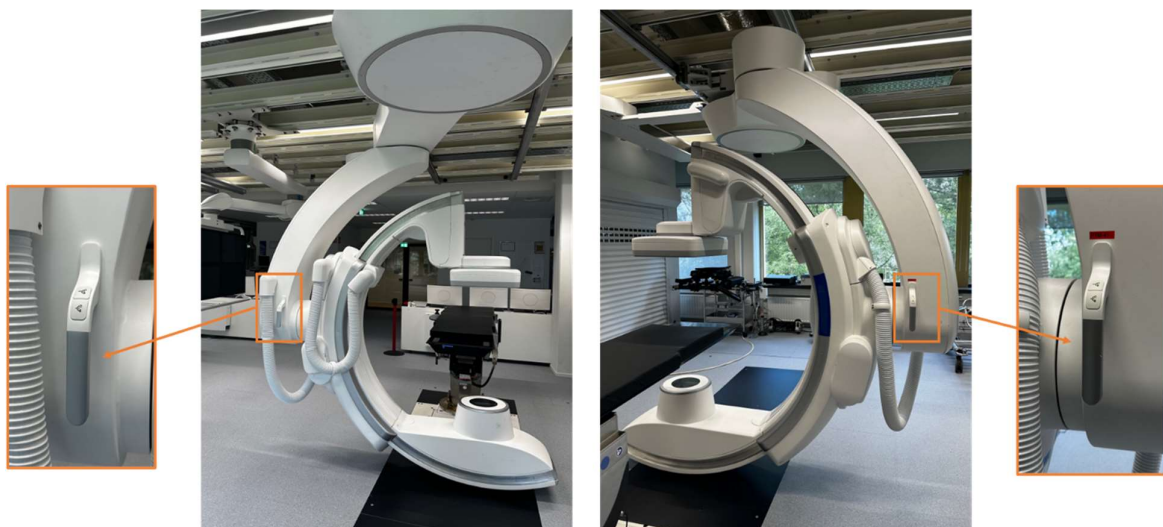
Figura 3: Mâner cu comenzi de frânare pe ambele laturi ale stativului FlexArm

Notă: Mișcările manuale în direcție longitudinală vor rămâne constant disponibile la nivelul mânerelor și al comenzilor de frânare pe ambele laturi ale stativului FlexArm (Figura 3).

- c. Dacă mișcarea motorizată în direcție longitudinală a FlexArm se oprește în timpul unei proceduri, poziționați manual brațul C utilizând mânerul și comenzile de frânare de pe ambele laterale ale stativului FlexArm sau repositionați masa în poziție longitudinală dacă distanța disponibilă este suficientă pentru acest lucru.
