Notă referitoare la Siguranța în exploatare Buletin tehnic nr. 024

№ 024	Destinatar Utilizatori afectați	Data 31.07.2024	Număr de pagini 6
Produse afectate Baterie corpuls cpr (LiPo) REF 09120	Numere de serie / identificare lot de la 150000207 la 241500195	Versiune software/firmware Toate versiunile firmare până la 1.4-005 inclusiv

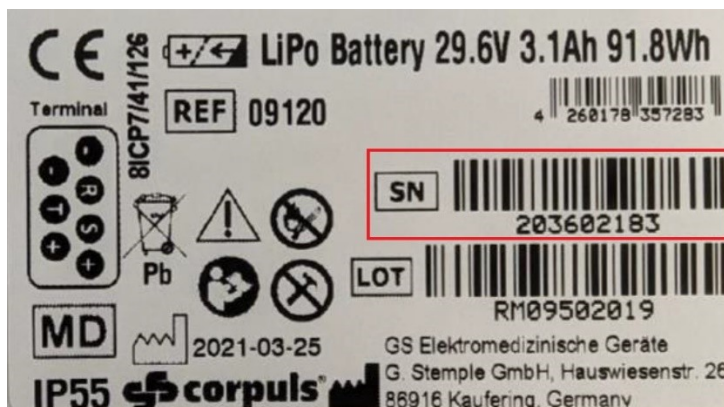
Figura 1: Eticheta de identificare a bateriei corpuls cpr (LiPo) REF 09120

Denumirea tipului și gama de numere de serie pot fi găsite pe eticheta de identificare a bateriei corpuls cpr.
