NOTĂ DE ATENȚIONARE URGENTĂ privind siguranța la locul de utilizare

Philips Azurion, Allura Xper, Integris și MultiDiagnost Eleva
Desprinderea potențială a suportului furtunului de cablu, care poate avea ca rezultat căderea componentelor și/sau căderea unei părți a furtunului de cablu

22-AUG-2024

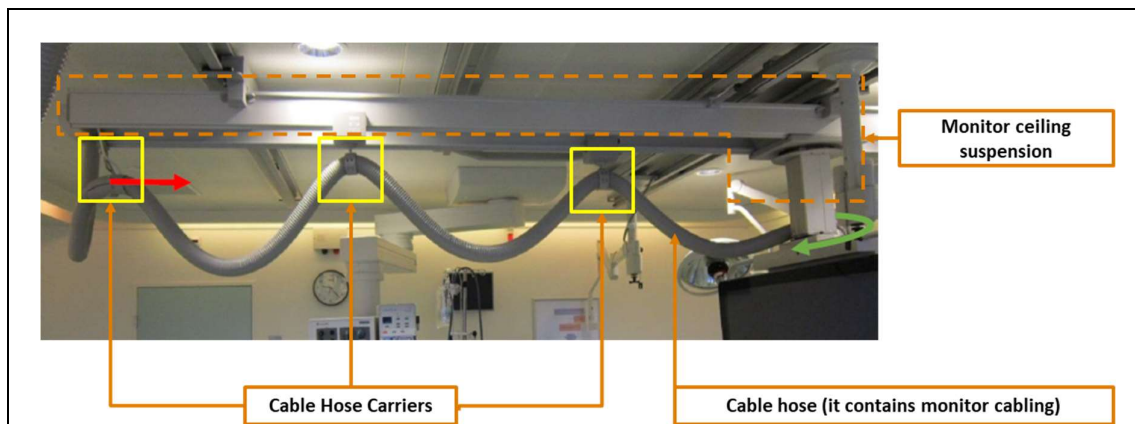
Philips a identificat faptul că, din cauza forțelor aplicate la deplasarea sau rotirea monitorului sistemului, șuruburile și componentele din plastic ale suporturilor furtunurilor de cablu care fixează furtunul de cablu de suspensia de plafon a monitorului se pot slăbi și/sau rupe (consultați Figura 1). Dacă apare această problemă, componentele din plastic și/sau șuruburile metalice ale suportului (suporturilor) furtunurilor de cablu pot cădea și/sau o parte a furtunului de cablu poate cădea după detașarea suportului furtunurilor de cablu.

Figura 1: Atunci când monitorul este deplasat sau rotit (săgeata verde), furtunul de cablu trage suporturile furtunului de cablu și aplică forțe asupra îmbinării și conexiunilor cu șuruburi ale acestora (caseta galbenă).

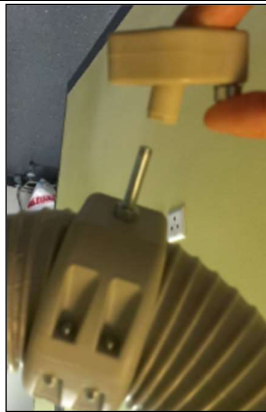
Șurub slăbit

Acesta va duce la căderea furtunului de cablu

- c. Evitați amplasarea pacientului sub suporturile furtunului de cablu (de ex., în timpul transportului).
- d. Dacă observați șuruburi slăbite sau rupte și/sau componente din plastic rupte ale suporturilor furtunurilor de cablu (consultați Figura 2), contactați imediat reprezentantul Philips local.

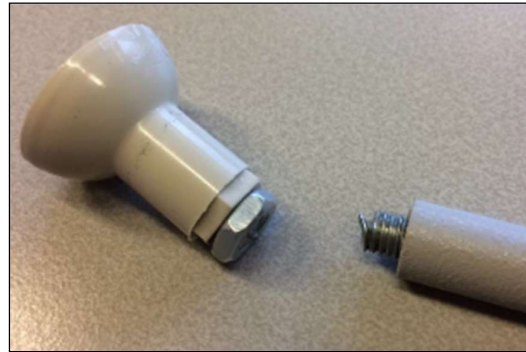
Șurub rupt

Acesta va duce la căderea furtunului de cablu

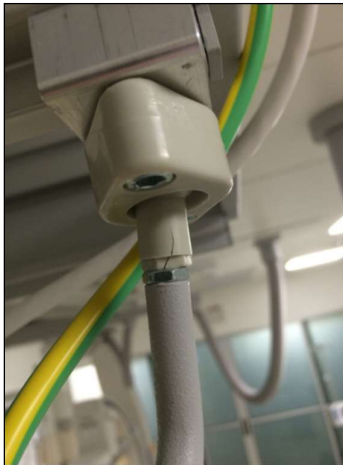
Arbore rulment din plastic rupt

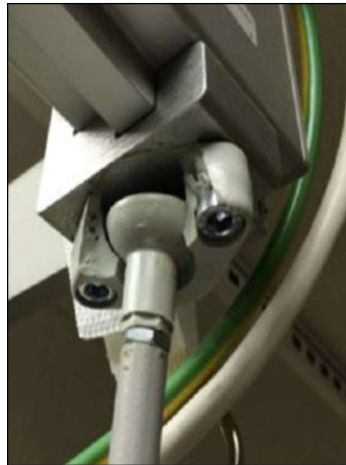
Carcasă rulment din plastic ruptă

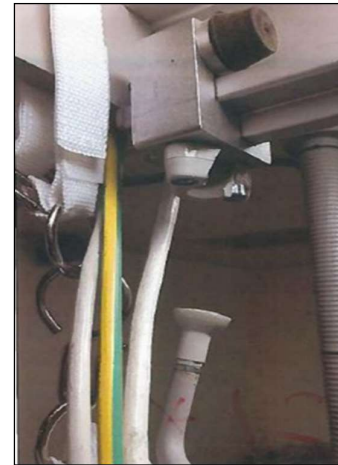
Carcasă rulment din plastic ruptă Aceasta va duce la căderea furtunului de cablu

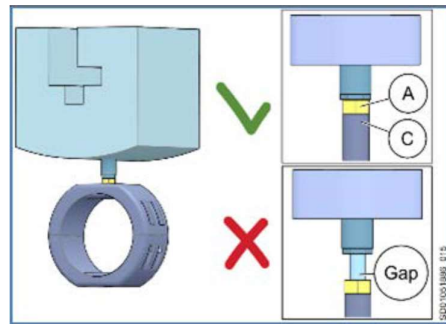
Fig. 03: Suspensie suport cu inel „V” corect și „X” incorect

7. Dacă există un spațiu vizibil pentru un suport cu inel:

- Slăbiți baza (1) (2x M6).
- Slăbiți suportul din plastic al brațului (A) cu piulița (D).
- Slăbiți piulița (C).
- Aplicați Loctite 243 pe filetul șurubului (B).
- Asamblați inelul furtunului cu șurubul (B) și piulița (C).

- Țineți piulița (C) în poziție, apoi rotiți și strângeți suportul din plastic al brațului (A) cu piulița (D) până când nu mai există spațiu liber.

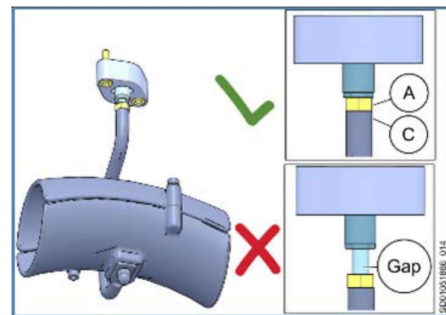
Fig. 04: Suspensie suport tip banană „V” corect și „X” incorect

8. Dacă există un spațiu vizibil pentru un suport cu cârlig:

- Slăbiți baza (E) (2x M6).
- Țineți cârligul (F) în poziție și slăbiți piulița (C).
- Slăbiți șurubul (B) cu suportul din plastic al brațului (A).
- Aplicați Loctite 243 pe filetul șurubului (B) și pe filetul din interiorul cârligului (F).
- Asamblați suportul din plastic al brațului (A) cu șurubul (B) și piulița (C).
- Strângeți piulița (C) la brațul din plastic al suportului (A).
- Rotiți și strângeți suportul brațului (A) cu șurubul (B) în cârlig până când nu mai există spațiu liber.
