NOTĂ DE ATENȚIONARE URGENTĂ privind siguranța la locul de utilizare

Este posibil ca suportul pentru pacient al sistemului RM să aibă o mișcare orizontală restricționată a blatului mesei

Referință: Șuruburi ansamblu suport frecvență radio integrat (IRF) pentru sisteme MR (referință FCO78100588)

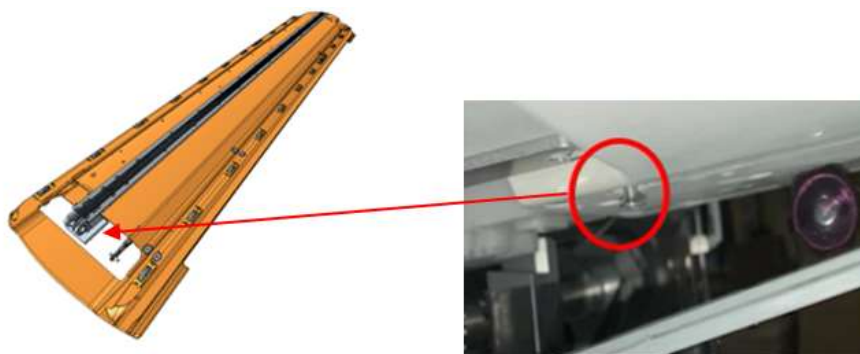
Philips a identificat o problemă la suportul pentru pacient al sistemului RM, în care șuruburile ansamblului suportului de radiofrecvență integrat (IRF) se pot slăbi și pot ieși în afară dincolo de suprafață (Figura 1). Acest lucru poate cauza interferența șuruburilor cu alte părți în mișcare, putând bloca mișcarea orizontală a blatului mesei.

Figura 1. Șuruburile proeminente ale suportului IRF

Dacă apare un blocaj al mișcării blatului mesei, acesta poate duce la întârzierea diagnosticului și/sau poate implica anxietate dacă un pacient este lăsat pe blatul mesei în interiorul tunelului pentru o durată mai mare decât anticipată.

- C. Dacă întâmpinați rezistență la deplasarea blatului mesei în timpul scanării pacientului, **opriți utilizarea imediat** și contactați reprezentantul local de service Philips.

Philips vă va contacta pentru a programa vizita unui inginer de service pe teren (Field Service Engineer, FSE) la locația dvs. pentru a inspecta ansamblul purtătorului IRF și, dacă este necesar, pentru a oferi o corecție (referința FCO78100588). Philips intenționează să înceapă implementarea corecțiilor în trimestrul 4 al anului 2024.

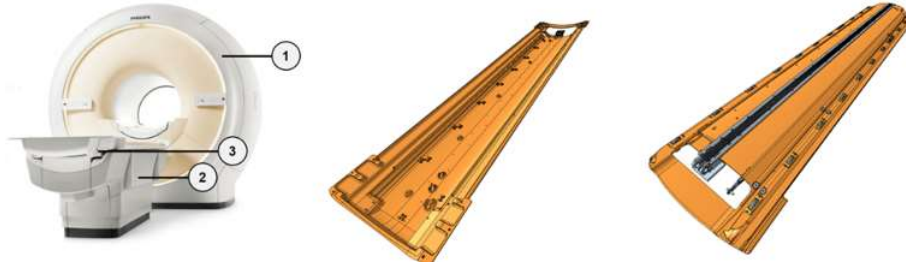
Suportul IRF (Figura 2, Elementele 2 și 3), o componentă a suportului pentru pacient din cadrul sistemului RM, susține blatul mesei unde este întins pacientul. Pe măsură ce pacientul se deplasează în tunelul IRM, blatul mesei, susținut de suportul IRF, formează un recipient pentru poziționarea bobinei posterioare.

Figura 2. Sistem RM (imaginea din stânga: 1) Magnet RM; 2) Suport pacient; 3) Suport IRF) și suport IRF (imaginea din mijloc și cea din dreapta).
