ACTUALIZARE: NOTĂ DE ATENȚIONARE URGENTĂ privind siguranța la locul de utilizare

Trilogy Evo, Trilogy Evo O2, Trilogy EV300
Depunere de aerosoli obținuți prin nebulizare pe senzorii de debit

21-NOV-2024

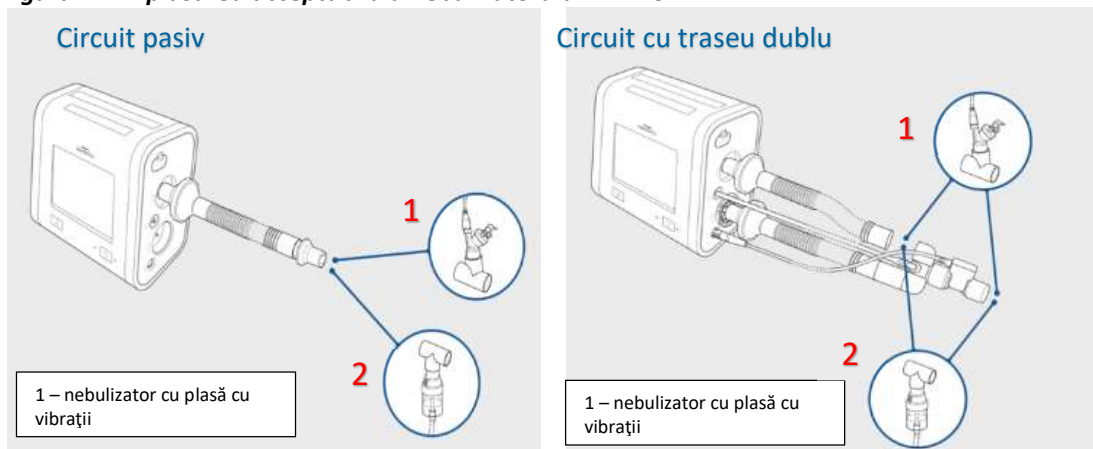
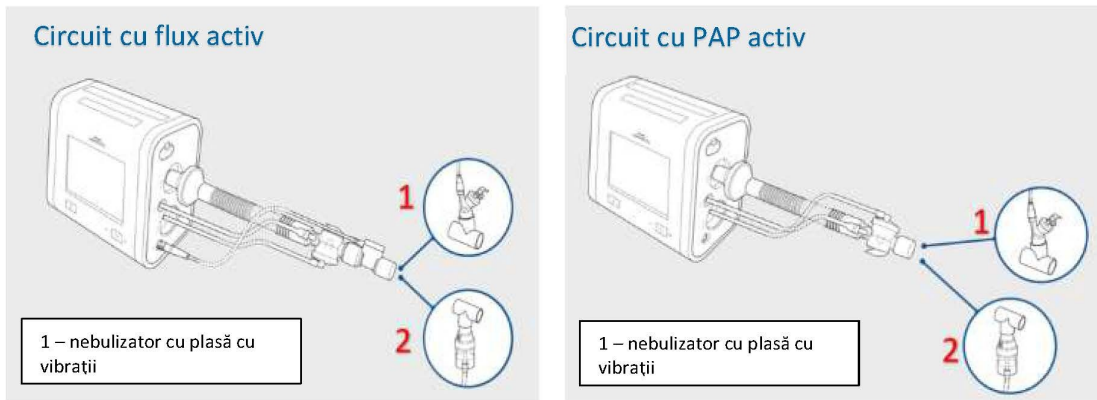
Figura 1: Amplasarea acceptabilă a nebulizatorului în linie

- Când se utilizează un nebulizator în linie cu circuite pasive pentru volume respiratorii mai mari sau egale cu 700 ml; sau
- Când nebulizatorul în linie este amplasat în dreptul laturii uscate a umidificatorului cu încălzire; sau
- Când nebulizatorul în linie este amplasat în dreptul „portului de inspirație (către pacient)” (la ieșirea dispozitivului); sau
- Când nebulizatorul în linie este amplasat în orice alt loc, *mai puțin* cele identificate în imaginile din Secțiunea 4

- Dacă utilizați tratamente cu un nebulizator în linie:
 - Circuitul trebuie configurat conform celor ilustrate în imaginile din **Figura 1** de mai jos.

- Pentru prescrieri care necesită volume respiratorii peste 700 ml cu un circuit pasiv, tranziționați pacientul către un circuit alternativ (PAP activ, flux activ sau traseu dublu).

- Când sunt utilizate volume respiratorii mai mari de 700 ml cu un circuit pasiv, poate apărea depunerea de aerosoli obținuți prin nebulizare chiar dacă nebulizatorul este amplasat conform indicațiilor din imagine.
