NOTIFICARE ÎN MATERIE DE SIGURANȚĂ ÎN TEREN
Inspecția și curățarea componentelor exterioare ale pompei
din sistemul de plasmafereză Aurora

Subiect: Notificare în materie de siguranță în teren referitoare la inspecția și curățarea componentelor exterioare ale pompei din sistemul de plasmafereză Aurora

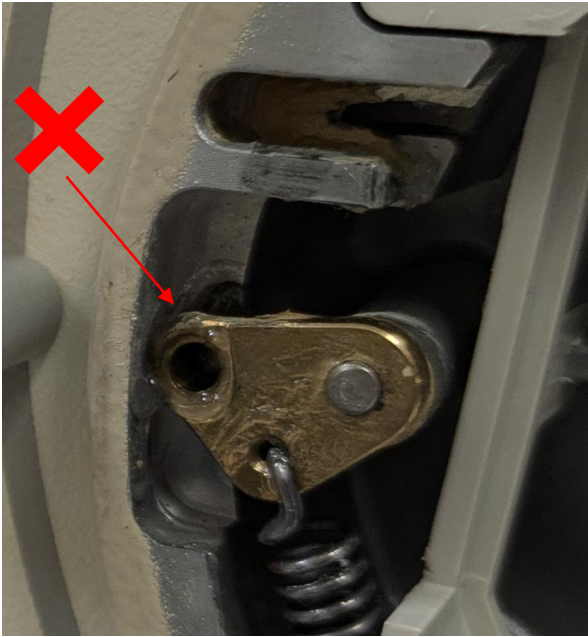
1. Îndepărtați capacul pompei, cușca cu role și mandrina
2. Verificați dacă există lubrifiant pe fața frontală a verigii de bronz
 - a. Este de așteptat să existe lubrifiant în canalul de bronz al rolelor; acesta poate avea culoarea albă, galbenă sau neagră, dar nu trebuie să se acumuleze pe suprafața canalului
 - b. **Notă:** dacă nu sunteți sigur că există lubrifiant în exces, vă rugăm să contactați personalul de service de la Fresenius Kabi

Figura 1: Lubrifiere inacceptabilă pe/în apropierea verigii de bronz

6. Dacă există lubrifianț pe oricare componentă a pompei pe care nu ar trebui să fie prezent sau dacă vreuna dintre rolele pompei nu se rotește liber, curățați toate următoarele componente conform instrucțiunilor de curățare de mai jos:
 - a. Veriga din bronz (partea frontală)
 - b. Mandrina (cale de rulare)
 - c. Cușca cu role (partea frontală, partea posterioară, calea de rulare, umerii și rolele)

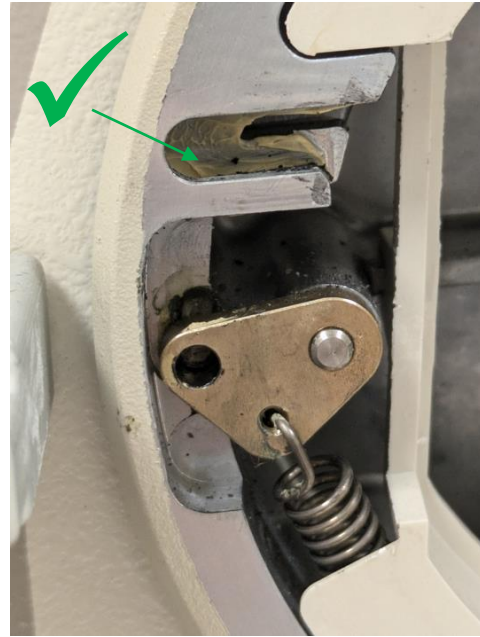
Figura 2: Lubrifiere acceptabilă pe/în apropierea verigii de bronz

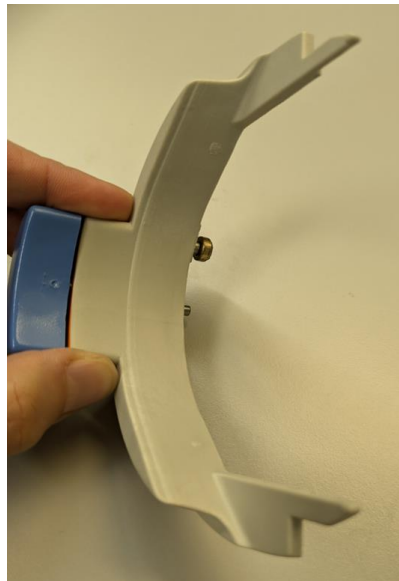
Figura 3: Mandrina pompei

3. Inspectați dacă există lubrifiant pe mandrină, inclusiv acumulări pe calea de rulare, pe rola de bronz și pe pivotul manivelei

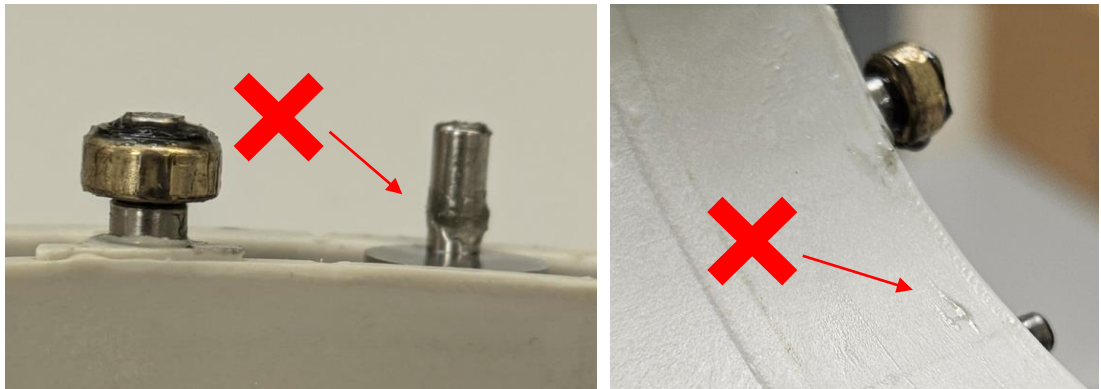
Figura 4: Lubrifiere inacceptabilă pe mandrina pompei

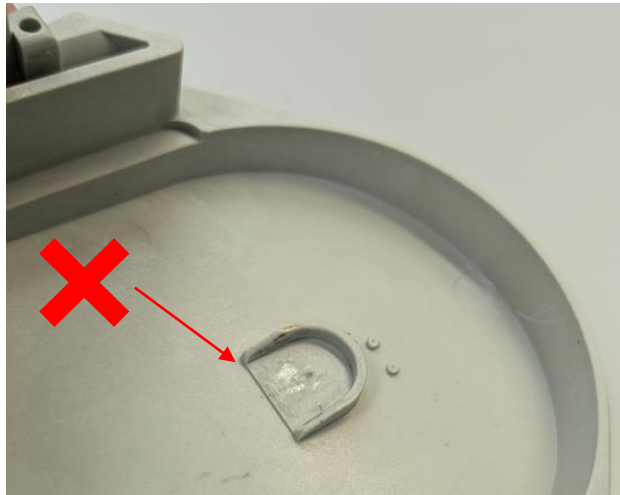
4. Inspectați dacă există lubrifianț pe capacul pompei. Lubrifianțul poate fi identificat ca o suprafață reflectorizantă.

Figura 5: Lubrifiere inacceptabilă pe capacul pompei
