NOTĂ DE ATENȚIONARE URGENTĂ privind siguranța la locul de utilizare

Sistemele Philips Allura Xper R7.6- R8.1

Întârzierea instalării kitului de prelungire a duratei de viață (LTE, Lifetime Extension) în sistemele Allura Xper R7.6-R8.1 poate duce la ruperea șurubului de fixare a motorului elicei și la ruperea șurubului de blocare a tubului de raze X.

Data: 11 noiembrie 2024

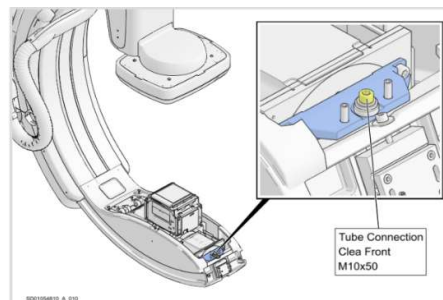
Figura 2: Șurubul de blocare a tubului

Un șurub rupt de blocare a tubului de raze X ar putea provoca apariția unei zone negre pe imaginea radiologică, care poate ascunde zona de interes. Acest lucru poate necesita repetarea imagisticii (până la 1 sau 2 imagini radiologice sau scanări 3D suplimentare), ceea ce duce la o expunere suplimentară la radiații. Cu toate acestea, nu este de așteptat ca această radiație suplimentară să depășească pragurile pentru reacțiile tisulare stabilite de Comisia Internațională pentru protecție radiologică (ICRP, International Commission on Radiological Protection) pentru riscul de îmbolnăvire sau rănire.

Philips va contacta toți clienții afectați pentru a programa o vizită a inginerului de service pe teren pentru instalarea unui kit de prelungire a duratei de viață (referință FCO72200598). La data prezentei scrisoari de atenționare urgente privind siguranța la locul de utilizare, Philips estimează că soluția va fi disponibilă cel târziu în T1 2025.

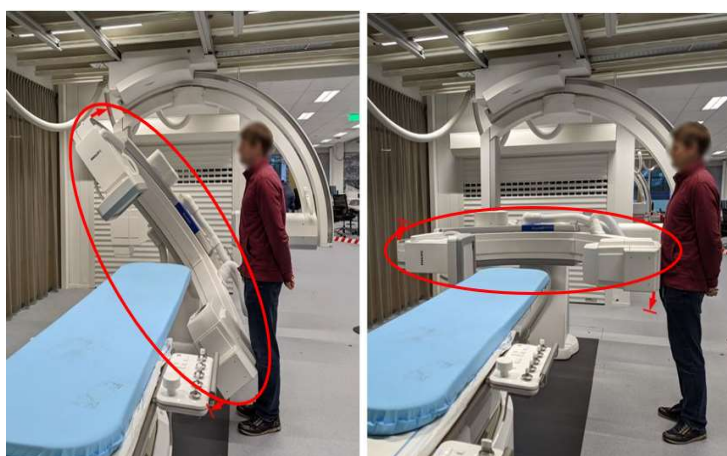
- Șurubul rupt de fixare a motorului elicei poate cauza mișcări neregulate ale brațului C și poate intra în coliziune cu pacienții sau cu alte persoane (consultați Figura 3). Aceste mișcări neechilibrate pot determina, de asemenea, sistemul să detecteze în mod fals o coliziune, blocând astfel mișcările brațului C motorizat.
- Șurubul rupt de blocare a tubului de raze X poate cauza ca tubul să lovească capacul, cauzând zgomot neașteptat și apariția unei zone negre (maxim 25%) pe imaginea radiologică. În

Figura 3: Mișcări neregulate ale brațului C (cerc roșu) din cauza șurubului rupt de fixare a motorului elicei.

Un șurub rupt de fixare a motorului elicei poate cauza mișcări neregulate ale brațului C, care pot avea ca rezultat lovirea personalului sau a pacienților de către tub sau detector, ducând la vătămări fizice minore (de exemplu: hematom/vânătași, zgârieturi, tăieturi mici sau abraziuni ale pielii). În plus, aceste mișcări neregulate pot declanșa detectări false de coliziune, blocând toate mișcările brațului C motorizat și întârziind, eventual, diagnosticarea sau tratamentul.
