Notă de atenționare privind siguranța la locul de utilizare

Cărucior cu înălțime reglabilă (HA) FlexTrak

Pericol de cădere potențial rezultat în urma scurgerilor de ulei din căruciorul HA FlexTrak

03-mai-2024

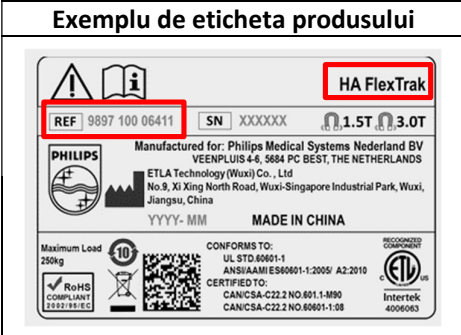
Produsele afectate pot fi identificate după numele produsului și numărul produsului (REF), așa cum este ilustrat în Figura 1.

Exemplu de eticheta produsului	Numele produsului	Nr. de catalog (REF)

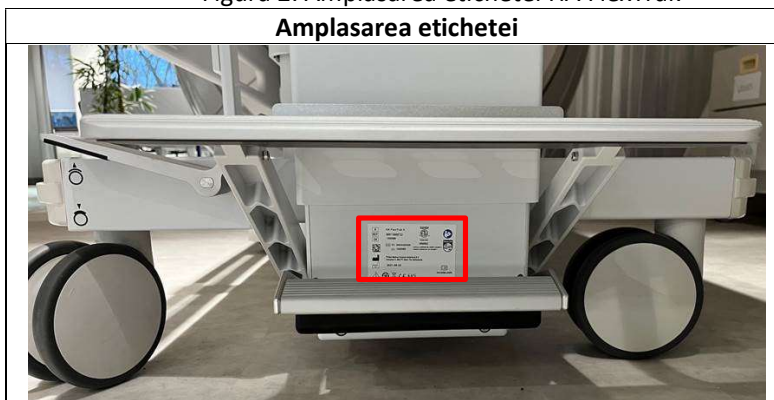
Figura 2. Amplasarea etichetei HA FlexTrak

Eticheta de identificare HA FlexTrak este poziționată pe mânerul căruciorului, sub pedala pompei, așa cum este ilustrat în Figura 2.
