**ÎNȘTIINȚARE URGENTĂ DE SIGURANȚĂ ÎN TEREN**  
Reactiv Access HBc Ab

**Această actualizare curentă a notificării urgente privind siguranța în teren are rolul de a vă anunța că pachetele de reactivi din kit-ul de reactivi Access HBc Ab, lotul 494327 pot conține, de asemenea, o cantitate neobișnuită de PMP aglomerată în partea superioară a godeului 0.**

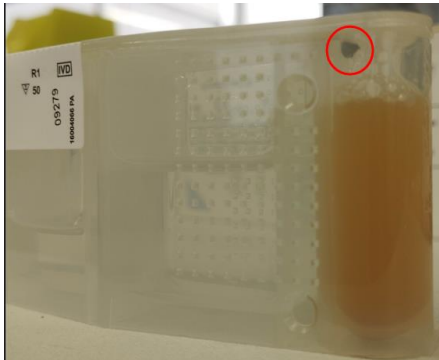
<b>PROBLEMĂ:</b>	<ul style="list-style-type: none"><li>Beckman Coulter a stabilit că pachetele de reactivi din kit-ul de reactivi Access HBc Ab cu lotul prezentat în tabelul de mai sus pot conține o cantitate neobișnuită de PMP aglomerat în partea de sus a godeului 0 - vezi imaginile 1 și 2 de mai jos.</li><li>Imaginea 1: Kitul de reactiv Access HBc Ab cu PMP aglomerat în partea superioară a godeului 0.

<b>EFECTE:</b>	<ul style="list-style-type: none"> <li>• Cantitatea neobișnuită de aglomerare PMP poate determina rezultate fals scăzute pentru probele pacienților, controlul de calitate și materialul calibrator testat cu aceste pachete de reactivi Access HbC Ab.</li> <li>• Scăderea falsă a rezultatelor HbC Ab poate cauza o întârziere a diagnosticului, poate duce la teste suplimentare de diagnosticare și/sau poate duce la un tratament incorect al pacientului.</li> </ul>
<b>ACȚIUNE:</b>	<ul style="list-style-type: none"> <li>• Înainte de inversie, inspectați vizual toate pachetele de reactivi din kit-ul de reactivi Access HbC Ab având lotul prezentat în tabelul de mai sus.</li> <li>• Pentru orice pachet de reactivi Access HbC Ab în care <b>se observă</b> aglomerarea PMP în partea superioară a godeului 0:             <ul style="list-style-type: none"> <li>○ Întrerupeți utilizarea reactivilor și aruncați-i în conformitate cu protocoalele laboratorului dumneavoastră.</li> <li>○ Contactați reprezentantul local Beckman Coulter pentru a solicita înlocuirea produsului afectat.</li> </ul> </li> <li>• Pentru orice pachet de reactivi Access HbC Ab în care <b>nu se observă</b> aglomerarea PMP în partea superioară a godeului 0:             <ul style="list-style-type: none"> <li>○ Continuați să utilizați pachetul de reactivi.</li> <li>○ Conform instrucțiunilor de utilizare a reactivului Access HbC Ab (IFU), amestecați conținutul pachetelor de reactivi noi (neperforate) prin răsturnarea ușoară a ambalajului de mai multe ori înainte de încărcarea pe instrument.</li> </ul> </li> <li>• Asigurați-vă că toate pachetele de reactivi Access HbC Ab sunt depozitate în poziție verticală.</li> <li>• Beckman Coulter recomandă distribuirea conținutului acestei scrisori către laboratorul și / sau directorul medical cu privire la necesitatea revizuirii rezultatelor testelor anterioare ale pacienților.</li> </ul>

<b>SOLUȚIONARE:</b>	<ul style="list-style-type: none"><li>• Beckman Coulter va înlocui pachetele de reactivi Access HBc Ab afectate.</li><li>• Beckman Coulter investighează cauza principală.</li></ul>
---------------------	--

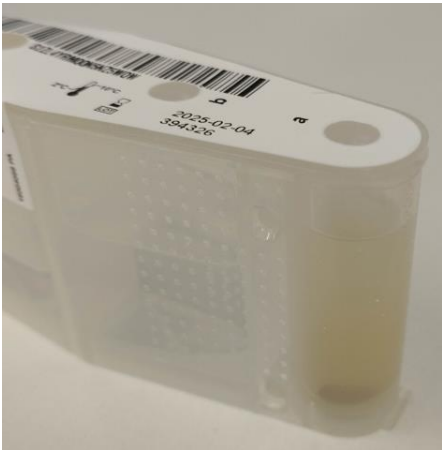
</li><li>Imaginea 2: Kitul de reactiv Access HBc Ab fără aglomerare PMP în partea superioară a godeului 0.</li></ul>
------------------	---
