NOTĂ DE ATENȚIONARE URGENTĂ privind siguranța la locul de utilizare

Bobine pentru sân sistem RM Philips
Pericol de vătămare în timpul utilizării unei bobine pentru sân

31 octombrie 2024

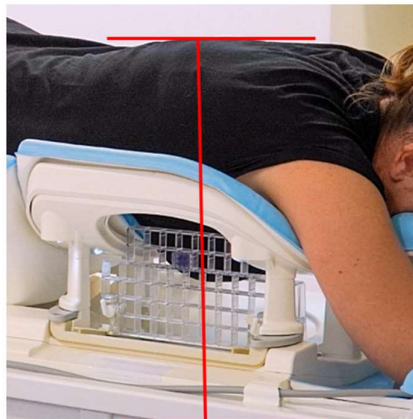
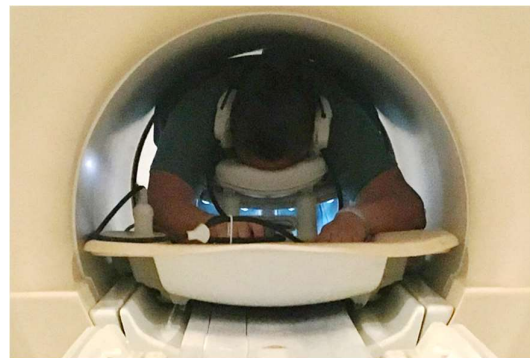
Philips a identificat o problemă la pregătirea pacientului în timpul utilizării bobinei pentru sân a sistemului RM, unde, dacă secțiunea transversală a pacientului cu fața în jos, a bobinei pentru sân și a mesei pentru pacient depășește diametrul intern al tunelului magnetului, pacientul poate fi comprimat între bobina pentru sân și partea superioară a tunelului magnetului, ceea ce poate duce la vătămarea pacientului (consultați Imaginea 1).

Imaginea 1: (Stânga) *Secțiune transversală: măsurarea combinată a înălțimii pacientului, a bobinei pentru sân și a mesei. Nu trebuie să depășească diametrul interior al tunelului magnetului.* (Dreapta) *Pregătire incorectă a pacientului: pacientul atinge/apasă pe partea laterală a tunelului.*

- i. Când utilizați bobine pentru sân, dacă spatele pacientului atinge tunelul și oprește mișcarea mesei, nu forțați manual masa spre izocentru, acest lucru poate provoca rănirea pacientului.

- ii. Atunci când poziționați bobina pe masă și pacientul în bobină, verificați întotdeauna ca bobina și/sau pacientul să nu lovească tunelul atunci când deplasați masa, acest lucru poate duce la rănirea pacientului. Consultați instrucțiunile de utilizare a sistemului pentru instrucțiuni de poziționare.

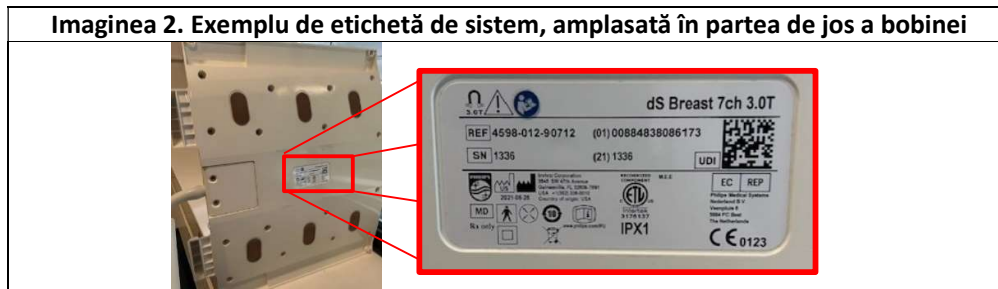
Consultați Anexa A pentru o listă a bobinelor pentru sân Philips și Imaginea 2. De exemplu, eticheta sistemului și locația etichetei.

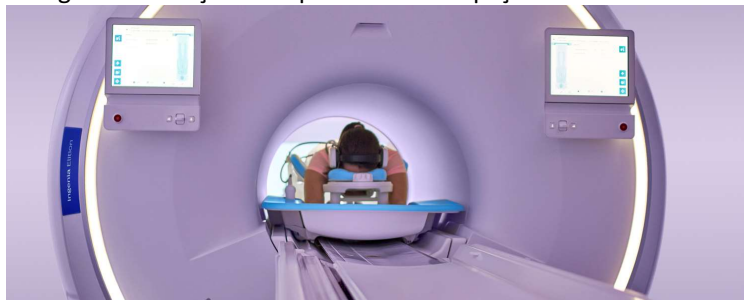
- Respectați secțiunea **Poziționare>Siguranță** din instrucțiunile de utilizare: *Asigurați o distanță între părțile corpului și peretele tunelului.*

Imaginea 3: Poziționarea pacientului cu spațiu adecvat
