Notă de atenționare urgentă privind siguranța la locul de utilizare

Azurion 7M20 cu stativ FlexArm

Este posibil ca mișcarea motorizată în direcție longitudinală să nu funcționeze cum trebuie

06 august 2024

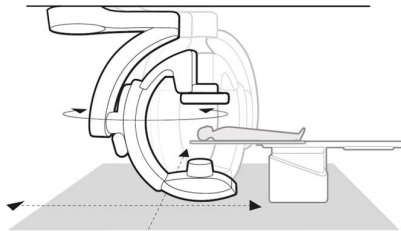
Figura 1: Stativul FlexArm este un stativ monoplan, montat pe plafon, cu un detector de 20 inchi

Philips a identificat faptul că mișcarea motorizată în direcție longitudinală a stativului FlexArm poate fi inconsecventă (nu lină) și, în final, poate deveni indisponibilă. Această problemă se datorează scurgerii de lubrifianți de la rulmenți și/sau uleiului anticoroziv aplicat la rulmenți, din cauza căruia lubrifierea de la nivelul șinei de plafon poate fi excesivă, reducând frecarea dintre șine și roata de fricțiune (consultați Figura 2).
