NOTĂ DE ATENȚIONARE URGENTĂ privind siguranța la locul de utilizare

Este posibil ca suportul pentru pacient al sistemului RM să aibă o mișcare orizontală restricționată a blatului mesei

Referință: Șuruburi ansamblu suport frecvență radio integrat (IRF) pentru sisteme MR (referință FCO78100588)

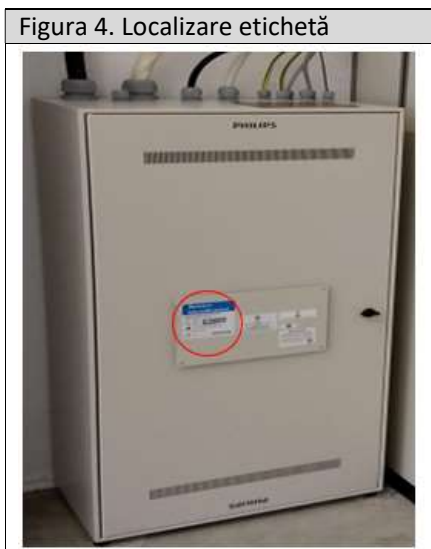
Figura 4. Localizare etichetă

- Intrați în camera tehnică
- Localizați Mains Distribution Unit (MDU)
- Eticheta se află pe ușa frontală a MDU (consultați Figura 4)
