NOTĂ DE ATENȚIONARE URGENTĂ privind siguranța la locul de utilizare

Sistemele Philips Allura Xper R7.6- R8.1

Întârzierea instalării kitului de prelungire a duratei de viață (LTE, Lifetime Extension) în sistemele Allura Xper R7.6-R8.1 poate duce la ruperea șurubului de fixare a motorului elicei și la ruperea șurubului de blocare a tubului de raze X.

Data: 11 noiembrie 2024

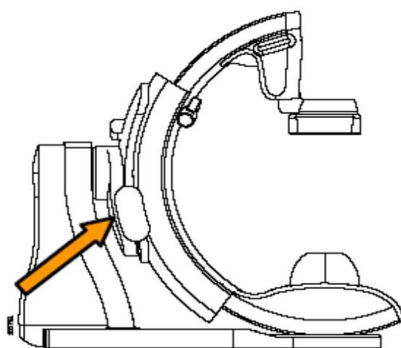
Figura 4: Poziția etichetelor pe suportul frontal

Sistemele afectate pot fi identificate după numele produsului și numărul modelului. Acestea pot fi găsite pe eticheta de identificare a sistemului de pe suportul frontal (consultați Figura 4)
