NOTIFICARE DE URGENȚĂ PRIVIND SIGURANȚA PE TEREN ACȚIUNE CORECTIVĂ VOLUNTARĂ PE TEREN

Horizon X-Ray Bone Densitometer (DXA)

FSN Ref: MISC-09879-EUR-3101 Rev. 001

FSCA Ref: FA-00247

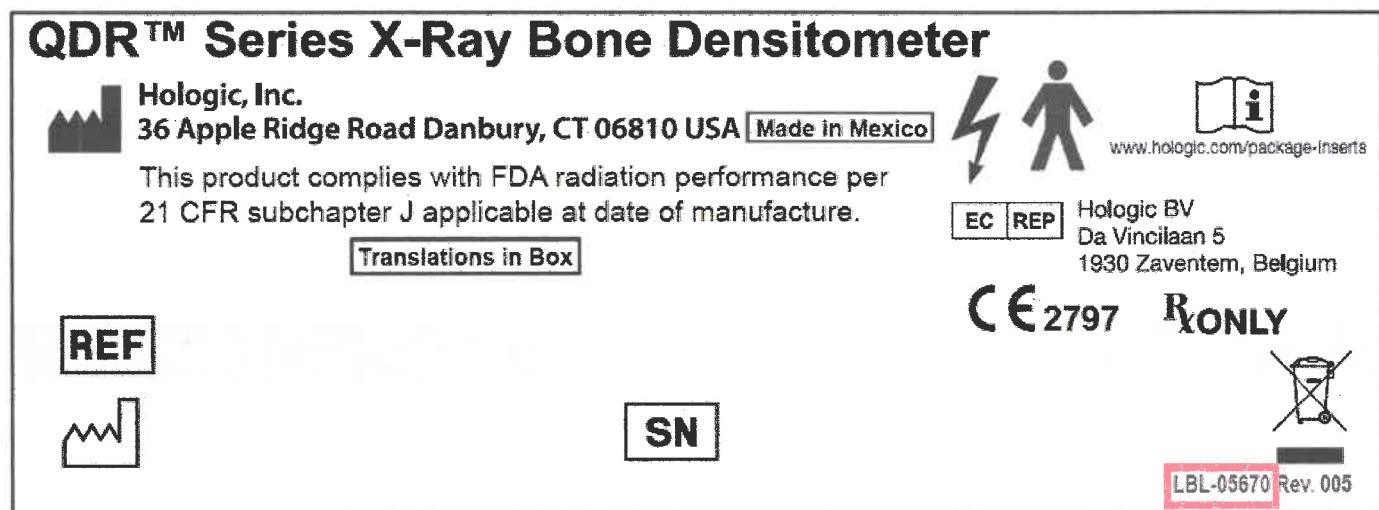
1. Eticheta principală este situată pe partea din spate a cadrului, numărul etichetei este LBL-05670 și acest număr de identificare este situat în colțul din dreapta jos al etichetei, aşa cum este încadrat cu roșu în imaginea următoare:

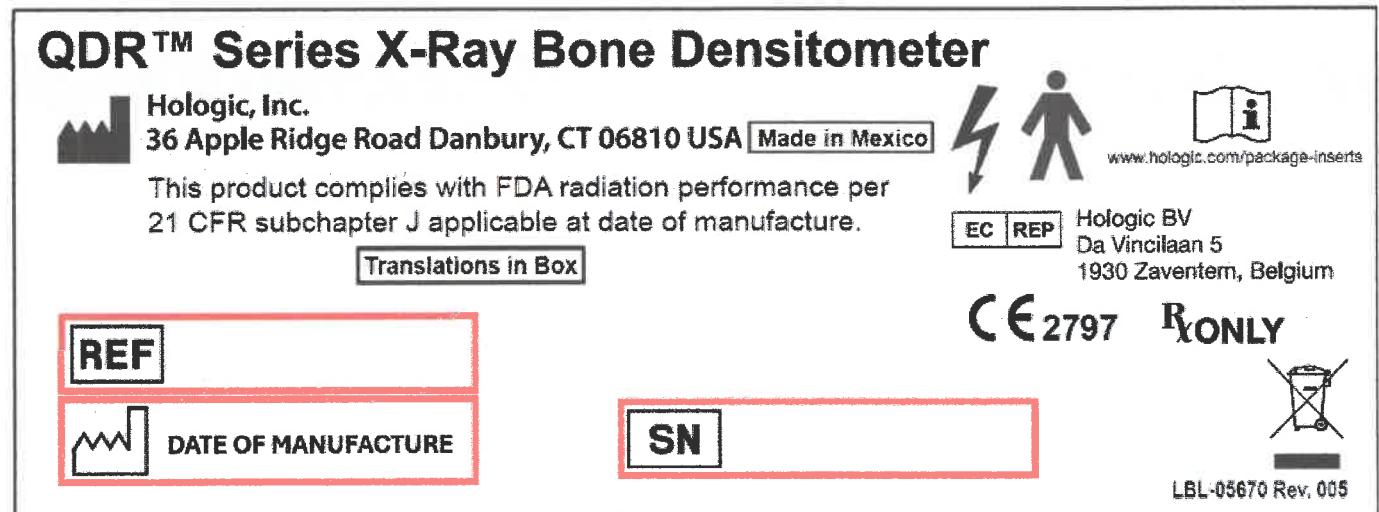
2. Pentru a identifica informațiile specifice sistemului, consultați conținutul care se va afla lângă simbolurile „REF” și „SN” încadrate cu roșu în imaginea următoare. Acestea poate fi o combinație de litere și numere.
3. „REF” indică modelul Horizon, iar „SN” este numărul de serie de identificare a sistemului. „” indică data de fabricație a sistemului.
