**NOTIFICARE URGENTĂ PRIVIND SIGURANȚA ÎN TEREN: LAMPĂ CHIRURGICALĂ MERIVAARA Q-FLOW**

Tip FSN: Noua versiune 10.10.2024 (prima versiune emisă)

Producător:  
Merivaara Corporation (SRN: FI-MF-000001175)Produsul acoperit de notificare:  
**Q-FLOW SOLO, Q-FLOW DUO, Q-FLOW TRIO, Q-FLOW QUAD,  
Q-FLOW MOBILE**În atenția:  
Organizației medicale care utilizează produsul, spitalului,  
organizației care asigură întreținerea dispozitivuluiDistribuitor:  
Merivaara Corporation  
Tarmontie 2-4, FI-15860 Hollola  
E-mail: merivaara@merivaara.com  
Tel: +358 3 3394611

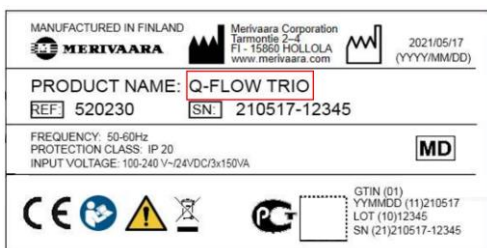
Figura 1. Exemplu de plăcuță de identificare a dispozitivului

Această notificare urgentă privind siguranța în teren se referă la **lămpile Merivaara Q-Flow fabricate înainte de iunie 2023, enumerate mai sus**. Producătorul și modelul lămpii chirurgicale pot fi verificate pe plăcuța de identificare atașată la dispozitiv, consultați figura de mai jos.

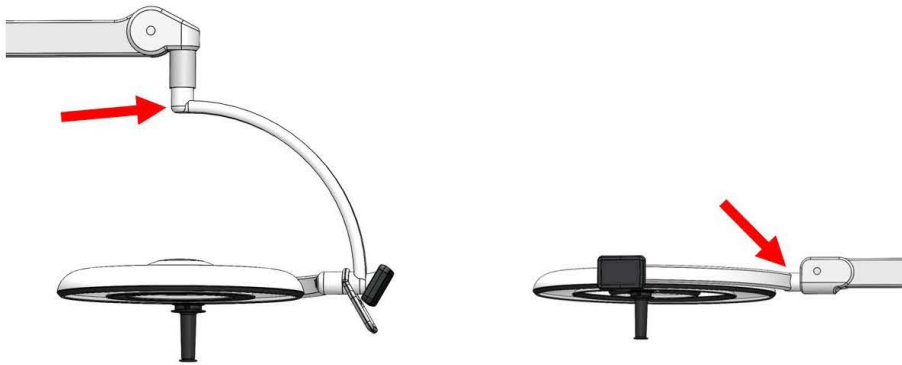
În supravegherea post-marketing, Merivaara Corporation a descoperit că, din cauza unei erori de asamblare, colierele de susținere ale dispozitivului se pot desprinde de pe garniturile de fixare. În cel mai rău caz, dacă aceste șuruburi de fixare se slăbesc complet, **este posibil ca lampa să cadă de pe suport. Acest lucru creează un risc grav de vătămare pentru pacient și, de asemenea, pentru utilizator.**

Figura 2. Model cu colier dublu și model cu colier simplu. Articulațiile la care se referă această Notificare privind siguranța în teren sunt marcate cu o săgeată

Aceste acțiuni corective includ repararea sistemului de fixare a colierului/colierelor de susținere lămpilor în timpul următoarelor întrețineri anuale. Repararea include adăugarea unui adeziv asigurător pentru filete la cele patru șuruburi utilizate în ansamblul colierului de susținere. În funcție de modelul de lampă, există 1-3 coliere de susținere care trebuie reparate sub un singur nume de produs. Reparațiile vor fi efectuate în conformitate cu instrucțiunile separate furnizate în această Notificare privind siguranța în teren.

În plus, Merivaara recomandă ca utilizatorul să urmeze instrucțiunile de utilizare și să inspecteze zilnic corpurile de iluminat atunci când curăță și acordă atenție articulațiilor colierelor de susținere prezentate în Figura 2. **Dacă se constată slăbirea acestor articulații în timpul inspecției zilnice, lampa trebuie scoasă din uz și reparat de un tehnician de service calificat, conform instrucțiunilor de reparare.**
