30<sup>th</sup> octombrie 2024

**URGENT: AVIZ DE SIGURANȚĂ PE TEREN - MDS-24-5154**

**Catetere PowerPICCsingle lumen 4Fr (SOLO si non-SOLO)**

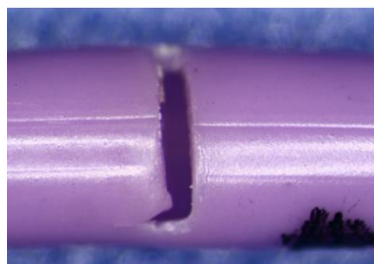
BD lansează un aviz de siguranță pe teren, pentru a informa clienții cu privire la o creștere observată a numărului de rapoarte ale clienților din anumite țări referitoare la scurgeri de perfuzie în timpul perfuziei. Aceste scurgeri sunt caracterizate în principal de o fisură transversală/circumferențială în corpul cateterului pe cateterul PowerPICC cu single lumen de 4 Fr (Figura 1), atât în versiunea SOLO, cât și în versiunea non-SOLO. Rata de apariție în ultimul an este de aproximativ 0,038% la nivel global și se raportează că au fost observate după implantare la o durată mediană de implantare a cateterului de 44 de zile (minim 4 zile, maxim 361 de zile).

**Figura 1: Exemplu de fisură transversală/circumferențială în corpul cateterului**

1. Opriți imediat orice perfuzie.
2. Conform practicii clinice obișnuite, în cazul în care există suspiciunea unei îndoitori sau a altei probleme interne a cateterului, luați în considerare imagistica, după caz, pentru a evalua starea și localizarea cateterului. Exclueți alte probleme, cum ar fi ocluzia cateterului, care se pot prezenta cu simptome similare (de exemplu, încetinirea sau incapacitatea de a spăla și/sau aspira sânge, alarme frecvente ale pompei de perfuzie).
3. Dacă se confirmă că cateterul este deteriorat, îndepărtați și înlocuiți dispozitivul cu tipul de acces adecvat, în funcție de necesitățile pacientului.
4. Raportați-o ca o plângere, conform procedurii obișnuite.
